活性炭吸着性能調査結果の報告及び対応のまとめ

前回報告内容(R3.3.24 第51回)までの経緯と課題

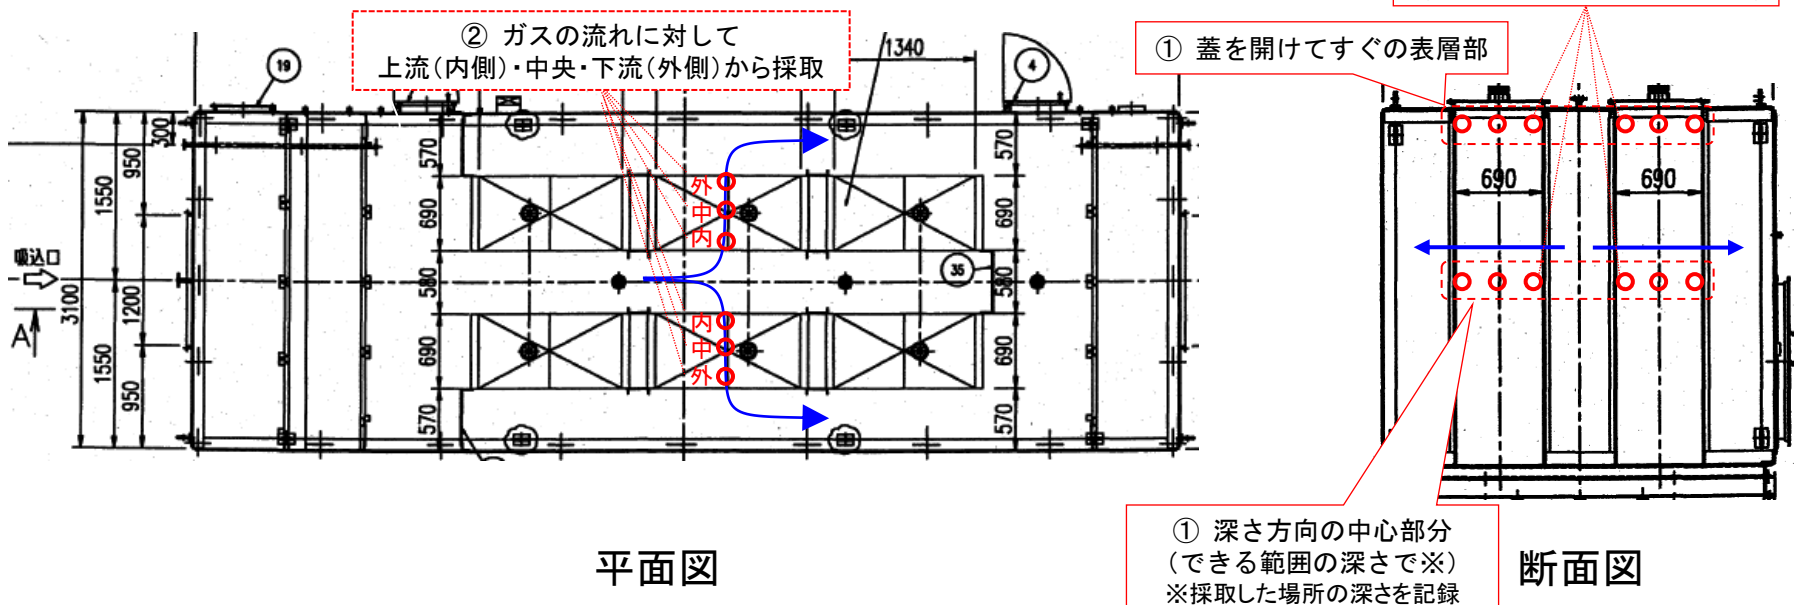
● サンプル箇所

前スライドの仮説を検証するため、実機から次の点に留意しながらサンプルを採取して、かさ密度、PCB濃度、洗浄溶剤濃度を確認

- ① 表層部(蓋を開けてすぐの表層)と下層部(中心部分)は混合サンプルとはせずに別々に採取(下層は活性炭層を除去して出現した面から採取(さや状の採取管は使わない))
- ② 排ガスの流れに沿って吸着槽の内側(上流側)・中央・外側(下流側)から採取
- ③ 内側(上流側)はスクリーンの際から採取(壁面から80mm以内)
