トラブル事象等について

平成 22 年 7 月に発生したトラブル事象（1 / 1）

平成 22 年 8 月 8 日に発生したトラブル事象について

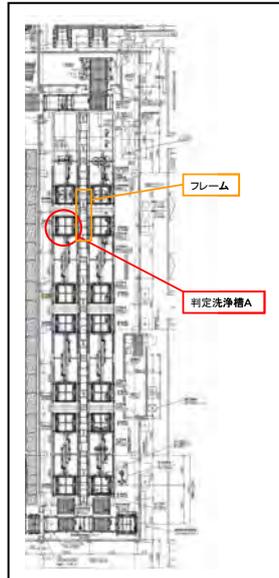
真空超音波洗浄エリア

区分Ⅳ
件名	真空超音波洗浄エリアにおける判定洗浄槽 A からの液だれ	
発生日時	平成 22 年 7 月 7 日(水) 10 時 17 分頃	
発生場所	処理棟 1 階 真空超音波洗浄エリア（管理区域レベル 3）	
環境への影響	なし	
PCB 汚染の可能性	人への影響なし	
概要（時刻は頃） （応急措置等）	<p>10:17 運転会社作業員の巡回点検において、真空超音波洗浄エリア内 A 系統の判定洗浄槽と減圧乾燥槽の間の床面に液だまりを発見。</p> <p>10:19 液処理班員から中央制御室液処理班長へ連絡</p> <p>10:20 真空超音波洗浄工程停止（A 系統、B 系統とも）。中央制御室から JESCO へ連絡。</p> <p>10:33 液処理班員 2 名が床面を確認したところ、判定洗浄槽と減圧乾燥槽の間の他、A 系統と B 系統の間の通路側のフレームにも液滴を確認。これらの液だれを吸着マット 6 枚で拭き取りを行った。吸着マットで回収した洗浄液は 608g であり、漏洩量は約 750cc であった。漏洩液を全量吸着マットが回収したため、液分析は不可。（参考：4 月 13 日の漏洩液の PCB 濃度は 1.59mg/kg）</p>	
事象による影響	7/8 13:40～7/29 14:00 判定洗浄槽における洗浄を 1 カゴ 1 ロットで実施。（非含浸物の卒業判定分析の件数が、1 日あたり約 10 件増加）	
発生原因	<ul style="list-style-type: none"> ・ 漏れ範囲周りの配管及びオイルパンを確認したが、フランジやバルブ等の緩みはなく、オイルパン等への液だまりも無かった。判定洗浄槽 A のフレーム及びオイルパン下部ケーブルが液で濡れていた。この液は上から落ちてきたものと判断される。判定洗浄槽に液がある状態で洗浄カゴを引き上げる過程で、カゴ内の洗浄物中から洗浄槽外に液が流れ出たと推定される。 ・ 本年 4 月 13 日に発生した判定洗浄槽 B における液だれ事象は小型コンデンサ缶体を処理している時に発生したことが特定できた。今回の事象は直近の巡回点検（7 月 3 日 10 時 30 分）から発見まで判定洗浄槽内に液が入った状態で 35 回カゴを吊り上げており、発生時の処理物を特定することは困難である。 ・ 判定洗浄の 1 ロットを複数カゴで行っている処理物にはトランス缶体、コンデンサ蓋付き碍子等があり、これらの何れかを吊り上げる際に液だまりができたものと考えられる。

再発防止対策	<p>① ハード対策ができるまでの間、判定洗浄槽から洗浄カゴを引き上げる前に全ての洗浄物に対して排液してから行うことで、1 カゴ/1 ロットのテスト運転を開始した。（A 系統、B 系統とも）また、作業スペースからでも洗浄液の漏洩を早期に発見するため、死角解消のミラーをエリア内に取り付けた。</p> <p>② ハード対策として、床面への飛散防止のための遮蔽（しゃへい）板（ステンレス製の板とゴム板を組合せたもの）を判定洗浄槽の両側に設置した。これにより、洗浄カゴから垂れた液が洗浄槽内に戻らなくなった。なお、第 5 槽側と第 7 槽（減圧乾燥槽）側には当初からオイルパンが設置されており、床面に洗浄液が漏れることはない。</p>	
水平展開	<ul style="list-style-type: none"> ・ 真空超音波洗浄 B 系統でも、同様の対策を講じる。 	
連絡・公表の状況	<ul style="list-style-type: none"> ・ 事象区分の判断：区分Ⅳの 1 ①「（1 週間未満の）設備の停止を伴わずに修復できた PCB 等法令で定める有害な物質の施設内での漏洩」に該当。 ・ 対外連絡：10:47～室蘭市消防本部、11:30～北海道及び室蘭市に電話連絡。 ・ 立入検査：7/8、7/14 及び 7/29 に胆振総合振興局及び室蘭市による立入検査（7/29 の立入検査後に真空超音波洗浄設備の通常運転を再開） ・ 報告・公表：「通報連絡・公表の取扱い」に基づく報告として、8/10 に報告書を北海道及び室蘭市に提出し、PCB 処理情報センターに配備した。

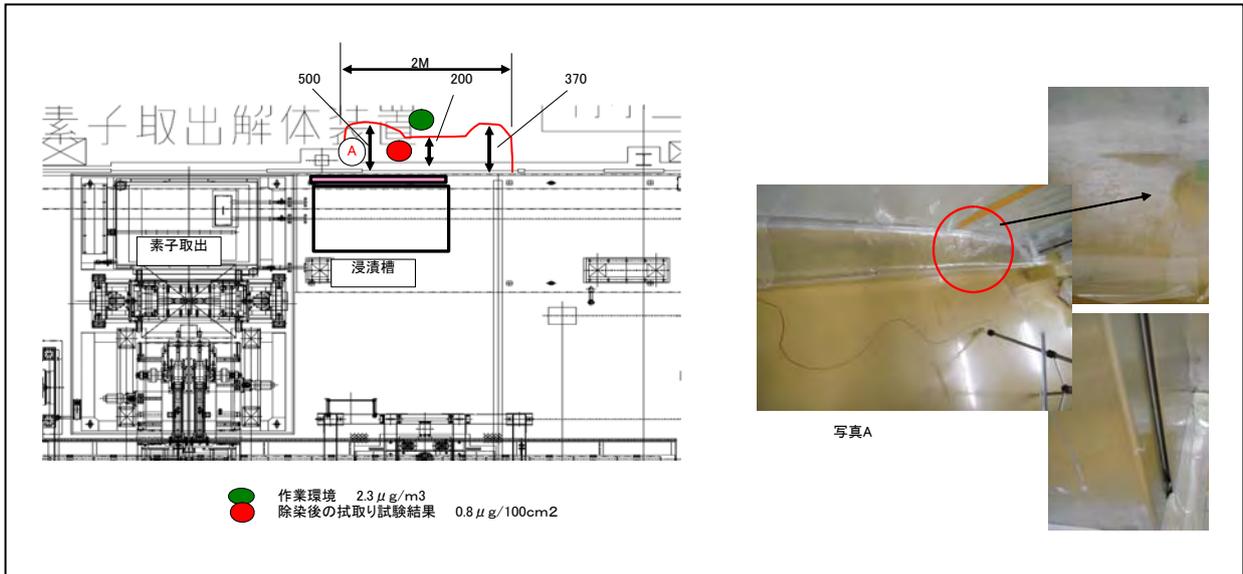
区分Ⅳ
件名	コンデンサ解体エリア作業スペースにおける洗浄液のにじみ	
発生日時	平成 22 年 8 月 8 日(日) 21 時 00 分頃	
発生場所	処理棟 1 階 コンデンサ解体エリア作業スペース (管理区域レベル 2)	
環境への影響	なし	
PCB 汚染の可能性	人への影響なし	
概要(時刻は頃) (応急措置等)	<p>21:00 運転会社作業員がコンデンサ解体エリア素子取出解体装置前作業スペースの防火シャッター柱根本のにじみを発見。範囲は最大で床面 2000L×500W(mm)</p> <p>21:10 中央制御室液処理班長、解体作業長、運転部長へ連絡。</p> <p>21:30 作業長、運転部長が現場到着し、状況確認実施。作業環境測定実施。(測定結果は$2.3\mu\text{g}/\text{m}^3$)</p> <p>22:00 作業スペース床面の拭き取り除染、オイル吸着マット敷設。さらになじみ箇所の上からビニール養生実施。(23:00終了)</p> <p>8/9 コンデンサ解体エリア内にて素子取出解体装置近傍の状況を確認。 作業スペース側から遮蔽フードパネル(以下、「パネル」)下部のアルミテープ養生を撤去して確認。一部でテープの下になじみが発見された。拭き取り、除染実施。また、パネル下部の縁枠の貫通孔(今年のトラブル時に施工してコーキング塞ぎしていたもの)を開けて内部を確認したところ、液になじみが確認されたので吸着除去。</p> <p>8/10 アクリル板の取り付け部に施工したコーキング部をカバーするため、フード内のパネル壁に養生シートを設置</p> <p>8/11 パネル下部のコーキング作業を実施</p> <p>8/12 胆振総合振興局及び室蘭市の立入検査後、14:00 に自動解体ライン再開</p>	
事象による影響	8/8 21:00～8/12 14:00 コンデンサ自動解体ラインの停止	
発生原因	<p>素子取出解体装置はパネルに近接しているため、パネル壁への洗浄液の飛散が生じる。この対策として壁と床のコーキング部にカバーを設置し、飛散した液はオイルパンに集まるようにし、更に作業スペース側のパネル下部をコーキングした。(昨年 10 月)</p> <p>今回の事象は、パネルの一部に嵌め込んだアクリル板(グローブを取り付けているところ)とパネルを固定し隙間を塞ぐために施工したコーキングに亀裂やひび割れが発生し、そこから洗浄液がパネル内を通過しパネル下部から、作業スペース側になじみ出たものと推定される。グローブが設置されているアクリル板には作業中に力が加わり微小の変形や振動を起こすため、コーキングに亀裂又はひび割れが発生したと考えられる。</p>

にじみ状況

再発防止対策	<p>① 遮蔽フード内は飛散した液が確実にオイルパンに導かれるように遮蔽フード側のパネル壁に養生シートをアルミテープで貼り付けた。効果を確認するため、作業スペースのコーキングを外し、洗浄液を解体エリア内で養生シートに散布し作業スペース側の柱根元及び壁の隙間からにじみが発生しないことを確認した。</p> <p>② 作業スペース側はパネルと床の隙間のコーキングを復旧しその上からアルミテープを貼り付けフード内からパネルに進入しても作業スペース側でシールすることとした。</p> <p>③ 作業員による養生シートの健全性及び作業スペース側のアルミテープの状況等の監視を強化する。</p> <p>④ 次回定期点検時にアクリル板(グローブパネル)の板厚を 10mm から 15mm に変更し機械的な強度を高め変形や振動に強くすることを計画している。</p>	
連絡・公表の状況	<p>・事象区分の判断: 区分Ⅳの1①「(1週間未満の)設備の停止を伴わずに修復できた PCB等法令で定める有害な物質の施設内での漏洩」に該当</p> <p>・通報: 8/9 10:16～ 室蘭市消防本部、北海道、胆振総合振興局及び室蘭市に連絡</p> <p>・立入検査: 8/12 10:15～12:00 に胆振総合振興局及び室蘭市による立入検査</p> <p>・報告・公表: 「通報連絡・公表の取扱い」に基づく報告として、8/20 に報告書を北海道及び室蘭市に提出し、PCB処理情報センターに配備した。</p>
