トラブル事象等について

平成27年10月に発生したトラブル事象について(1/1)

件名	改造工事における第一再生溶剤の漏洩【第2報・最終報】
発生日時	平成27年10月29日(木) 15時08分頃
発生場所	当初処理施設1階 小型トランス解体エリア(改造工事中)(管理区域レベル3)
環境への影響	なし
PCB汚染の可能性	漏洩発見から拭き取り作業完了まで作業員への接液はなく、人への影響はなかった。
概要(時刻は頃) (応急措置等)	<p>【概要】</p> <p>第一再生溶剤は、トランスやコンデンサの解体時の洗浄溶剤として用いられており、使用後は第1蒸留塔でPCBを除去し、新規洗浄溶剤の添加により濃度を規定値(10ppm)以下として再利用している。</p> <ul style="list-style-type: none"> 第一再生溶剤の物性:比重0.76、沸点226~230℃、引火点102℃、発火点205℃のパラフィン系炭化水素(ノルマルパラフィン)、第4類第3石油類(非水溶性液体)で指定数量は重油等と同じく2000リットル(以下「L」) <p>今回の事象は、小型トランスエリアにおける漏洩機器等対応工事の作業中に発生した。</p> <p>【時系列】</p> <p>10/29 第一再生溶剤ラインを延長するにあたり、ラインの末端に閉止弁を設置する工事を午後から開始。</p> <p>13:30 当初施設中央制御室にて、JESCO、MEPS及び工事会社が参加して13名による環境設定打合せを実施し、作業責任者の連絡先、環境設定時のバルブ操作の担当者、札掛け対象機器、危険ポイント及びKY(危険予知)事項等を確認した。</p> <p>14:00 現場にて液抜き作業を開始。作業の結果、約201Lの液を回収した。</p> <p>15:05 液抜き作業が終了したことから閉止フランジを取り外し、1分間様子を見た。液漏れ等がないことが確認できたので、工事会社作業員は閉止弁の設置作業に取り掛かった。(取り付け準備で約2分経過)</p> <p>15:08 閉止フランジを取り外した末端のフランジに、閉止弁が付属している配管のフランジに合わせたとき、フランジ同士の隙間から第一再生溶剤の漏洩が始まった。その直後、工事会社作業員はフランジ同士をボルトで密着させて漏洩を停止させた。</p> <p>15:10 漏洩停止後、漏洩した第一再生溶剤を作業員9名で、吸着マットを用いて溶剤の拭き取り・回収作業を開始した。</p> <p>これと並行して、配管内の残液を回収したところ、約115Lを回収した。</p> <p>16:00 拭き取り・回収作業が終了。吸着マットから溶剤を絞ったところ、約50Lを回収した。回収した溶剤はPCB濃度が高くなったことを考慮して、無害化処理のラインに送液した。絞った後の溶

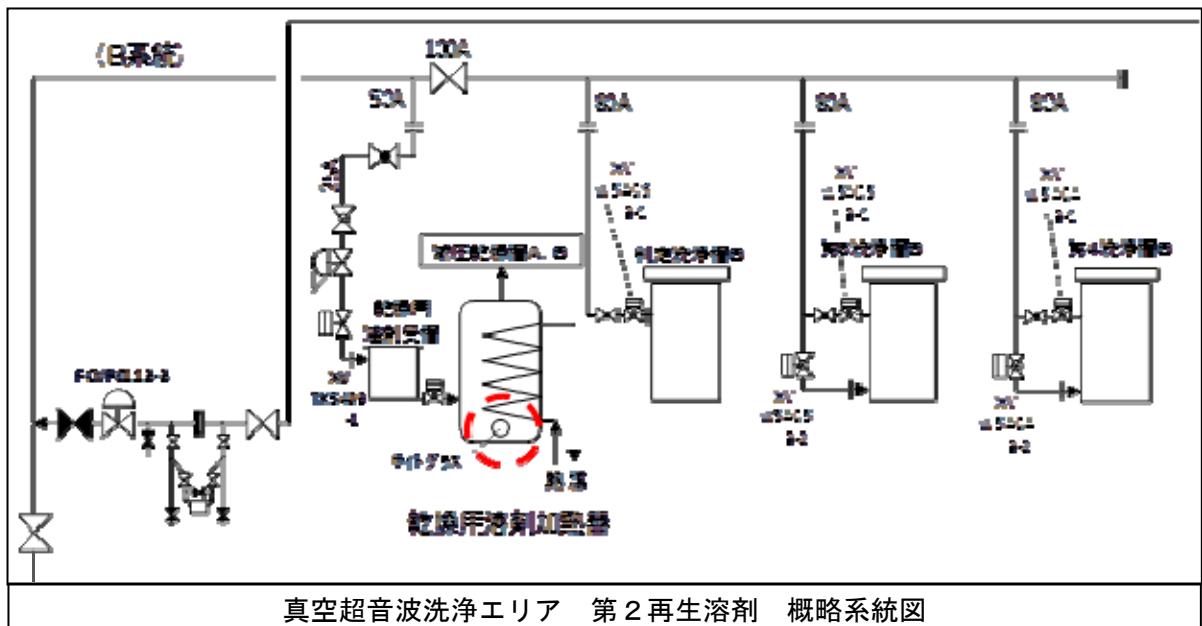
真空超音波洗浄エリア 第2再生溶剤 概略系統図

<p>おり、併せて約0.5リットルと推定。回収した吸着マットの測定で、回収マットの吸着分は約8.0リットルであり、床面の約0.5リットル、回収した約114.4リットルと合わせると約123リットルとなった。</p> <ul style="list-style-type: none"> ・ 漏洩発見から拭き取り作業完了まで作業員への接液はなかった。 ・ 拭き取り作業時の当該箇所のオンラインモニタリング(第2排気系統)測定は定期点検中のため毎日セーフティネット活性炭前(=オンラインモニタリングと同じ箇所)のオフラインサンプリングを実施していた。事象発生翌日30日の結果は1.3 µg/m³ であり、前日までの結果(29日1.4 µg/m³、28日1.2 µg/m³、27日1.3 µg/m³)と差はなかった。 ・ 拭き取り・回収作業中の作業環境測定を実施したところ、1.91 µg/m³ であった。この値は通常時の真空超音波洗浄エリアの値と大きな違いはなかった。 ・ FC ドレンパンには、結露水が一定量以上溜まったときに中央制御室に警報を発信するフロート(浮き)式の検知器が付いていた。この浮きは水の比重では浮くが、第2再生溶剤の比重では浮かなかったため、液だまりを検知できなかった。
発生原因	<ul style="list-style-type: none"> ・ FCには第2再生溶剤と接続するラインはなく、FC自体の漏洩ではなかった。 ・ 第2再生溶剤系統の確認にあたり、配管内の残液を回収作業を実施した。回収作業のため、減圧状態となっていた乾燥用溶剤加熱器(以下「加熱器」と言う。)を窒素ガスで大気圧に戻したところ、加熱器のサイトグラス(のぞき窓)周りから液がしみ出ることを確認した。なお、しみ出た液はすぐに回収した。 ・ 加熱器は一週間ごとに排液運転されるが、その際に加熱器内の圧力が高くなることからサイトグラスと加熱器の間に隙間ができ、第2再生溶剤の蒸気がサイトグラスから漏れだしたものと推定する。 ・ サイトグラスは、FCの空気吸込口から約1.5mの箇所にある。サイトグラス前でテスト用スモークを発生させたところ、FCにスモークが吸い込まれることを確認した。 ・ FC内には20℃以下の冷水が供給されており、第2再生溶剤の蒸気が吸い込まれれば、冷水で凝集してドレンパンに溜まるのが想定される。 <p>【まとめ】 これらのことから、加熱器の排液運転時に第2再生溶剤の蒸気が加熱器のサイトグラスから漏れ出てFCに吸い込まれ、FC内の冷水で凝集され、第2再生溶剤の液だまりができたものと推定する。</p> <p>また、FCの排気中の第2再生溶剤が50Aバルブで凝集し、保温材を濡らしたものと推定する。</p>

再発防止対策	<ul style="list-style-type: none"> ・ 乾燥用溶剤加熱器のサイトグラスのパッキンを新品と交換した。 ・ 真空超音波洗浄エリア内は定期的(月に7回程度)に作業員がエリア内に入って点検している。この点検項目に、FCドレンパンを追加する。 ・ FCドレンパンのフロート式検知器を、油・水のどちらの液だまりができて警報が出るものに交換する。
水平展開	<ul style="list-style-type: none"> ・ 管理区域レベル3内には他にFCが2台(コンデンサエリア及び攪拌洗浄エリア)があるが、1/29に内部を確認したところドレンパン内に液はなかった。 ・ 乾燥用溶剤加熱器のサイトグラスと同条件で使用しているサイトグラスとして、真空超音波洗浄エリア内の減圧乾燥槽A/Bのサイトグラスがある。これらのサイトグラスのパッキンも、真空超音波洗浄設備の運転前に新品と交換した。
連絡・公表の状況	<p>【事象区分の判断】</p> <p>定期点検中の事象であり操業への影響がなかったことから、「区分Ⅳ① 設備の停止を伴わずに修復できたPCB等法令で定める有害な物質の施設内での漏洩」に該当すると判断。</p> <p>【通報連絡・対外対応】</p> <p>1/29 17:48 胆振・環境生活課、17:55 室蘭市・環境課、18:03 消防本部・予防課、18:20 道・循環型社会推進課及び 18:28 JESCO 本社に電話第一報連絡。 20:20～21:45(現場 21:05～21:35) 消防本部予防課2名による立入調査。</p> <p>2/1 10:00～11:30(現場 10:50～11:00) 胆振・環境生活課2名、室蘭市・環境課2名による環境保全協定に基づく立入検査。</p> <p>2/8 17:45 道庁・胆振・室蘭市・消防に乾燥用溶剤加熱器及び減圧乾燥槽A/Bのサイトグラスのパッキンの交換完了を報告。これにより、運転再開についてご了解を頂いた。</p> <p>【報告・公表】</p> <p>「通報連絡・公表の取扱い」に基づく報告として、2/10に報告書を北海道及び室蘭市に提出し、PCB処理情報センターに配備した。</p>
