北海道PCB廃棄物処理施設大規模災害安全性検討

目的

東日本大震災を踏まえ、これまで評価外としてきた大規模災害発生時の北海道PCB廃棄物処理施設の安全性を検討する。

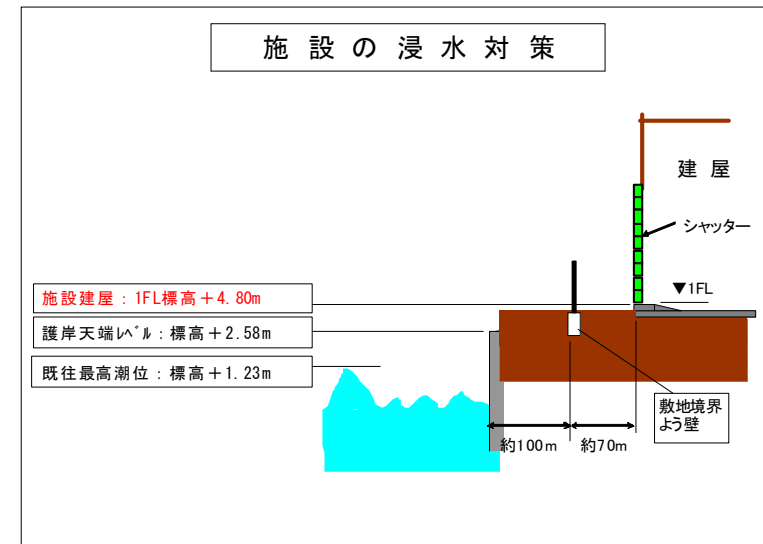
1. 施設設計

施設の地盤面(敷地標準GL)は、標高+4.35mに設定。
(過去の最高潮位より更に+3.12m高い位置)

室蘭開発建設部室蘭港湾建設事務所検潮所
高極潮位(H. H. W. L.)+1.23m (昭和45年9月18日)

基準水面、観測基準面との関係は、
