# 北海道PCB廃棄物処理事業 監視円卓会議だより

平成28年3月  
第37号

## 北海道PCB廃棄物処理事業監視円卓会議（第37回）

## ■ トラブル事象について

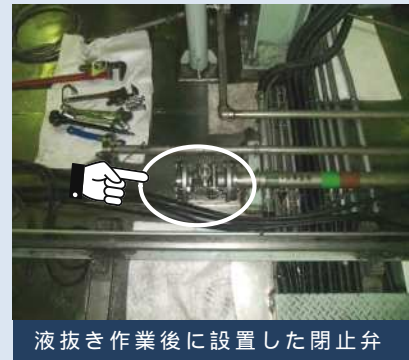
#### 施設改造工事における第一再生溶剤の漏洩（区分）... 平成 27 年 10 月 29 日 15 時 08 分頃

概要 小型トランス解体エリアの施設改造工事において、トランスやコンデンサの解体の洗浄に使う再生溶剤の配管延長工事に伴う、配管内の液抜き作業の際、配管内の溶剤（PCB 濃度 2.4mg/kg）が床面に約 97 ㍓（推定）漏洩し、回収作業を行った。なお、漏洩発見から拭き取り作業完了まで作業員への接液は無かった。

原因 過去の同様の作業から、液抜き量は 200 ㍓で十分と判断していたが、液抜き作業後も配管内に残留（推定 237 ㍓）していたことから、配管内の真空状態が崩れた際に、その残留液が出てきたものと推定する。

液抜き作業後に設置した閉止弁

対策等 液抜き作業開始前に配管容量を計算し、回収予想量を事前に把握することとした。

液抜き時の配管の末端部分は、容易に液が出てこない現象が起こるため、回収予想量より少ない場合は、配管に空気を入れ、再度液抜きを行うこととした。

液抜き作業が広範囲であったことも要因の一つのため、今後、配管の分岐点に仕切弁を設置し、作業時の範囲を狭めることとした。

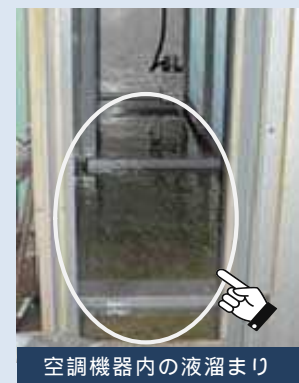
#### 真空超音波洗浄エリアにおける第二再生溶剤の漏洩（区分）... 平成 28 年 1 月 29 日 16 時 45 分頃

概要 定期点検期間中に工事会社作業員がエリア内の空調機器付近の床面が液体で濡れているのを確認し、空調機器内のドレンパン（水分等の受け皿）内の液溜まりを発見。空調機器の運転を停止後、機器の下部から液漏れが発生した。漏洩した液は第二再生溶剤（PCB 濃度 0.0066mg/kg）で、床面へ漏洩した 8 ㍓とドレンパン内の液溜まり約 115 ㍓の回収作業を行った。なお、漏洩発見から拭き取り作業完了まで作業員への接液は無かった。

原因 空調機器自体の漏洩ではなく、同じエリア内に設置している乾燥用溶剤加熱器のサイトグラス（のぞき窓）のパッキンから第二再生溶剤が蒸気の状態で漏れ出し、空調機器に吸い込まれた際に、凝集して液溜まりができたものと推定する。

空調機器内の液溜まり

空調機器のドレンパンの検知器について、油・水のどちらにも対応できるようにした。

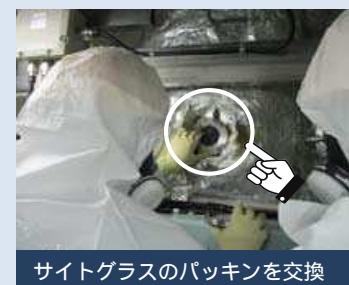
サイトグラスのパッキンを交換

対策等 漏れ出した箇所である、乾燥用溶剤加熱器のサイトグラスのパッキンを新品に交換するとともに施設内の同様のパッキンを新品に交換した。
